**Analýza povodňových událostí a protipovodňových opatření v Lovosicích v  
roce 2002 a 2013**

**Analysis of Flood Events and Flood Protection Measures in Lovosice in 2002  
and 2013**

Bakalářská práce

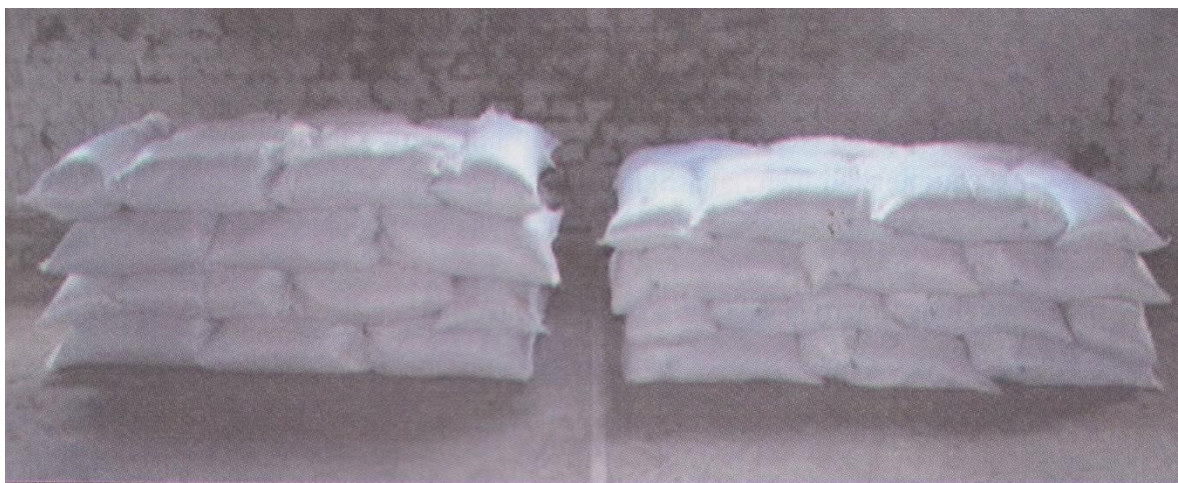
Vlevo jsou zobrazené klasické pytle s pískem a vpravo hráz z pytlů MSAC (36 pytlů) [18]

**Samovazné pytle MSAC** vypadají jako klasické pytle s pískem s rozdílem, že mají jednoduchý způsob uzavírání a nemají žádná lanka ani žádné provázky. Po naplnění nemají charakteristické konce, tudíž nehrozí přetržení. Lze je využít samostatně nebo společně s vakovými bariérami. Rozdíl hrází z klasických pytlů a pytlů MSAC spočívá ve výšce hrazení, samovazné pytle mají nižší výšku než klasické pytle. Je to způsobeno množstvím plniva a jejich tvarem. Samovazné pytle lépe vytěsní danou plochu, protože vznikají

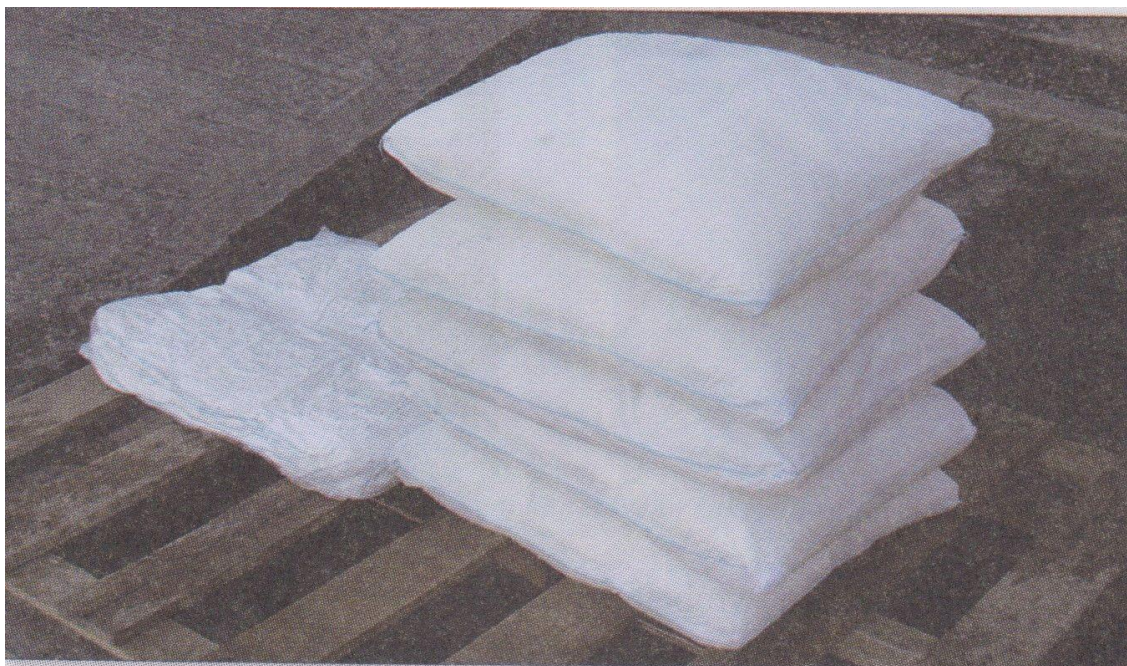
Vlevo jsou suché vaky a vpravo již naplněné vaky [18]

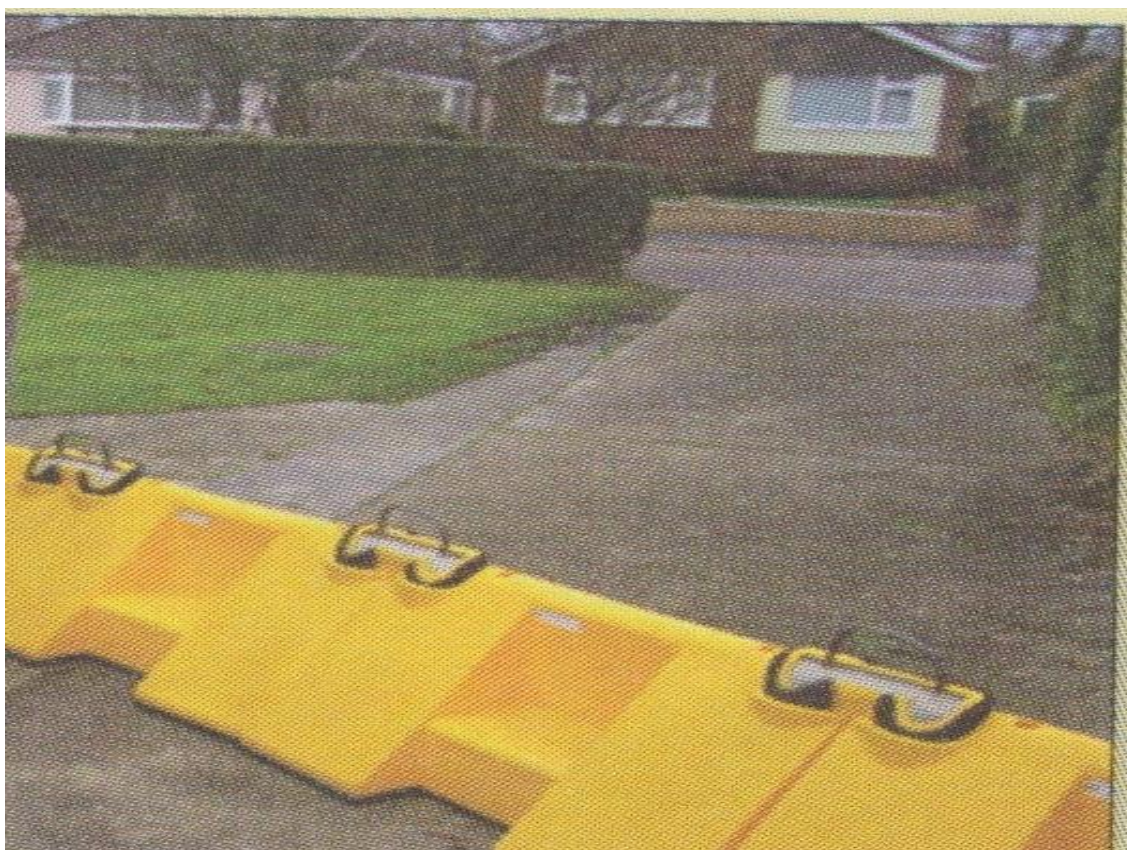
Bariéra FLOODSTOP – 0,5 m [18]

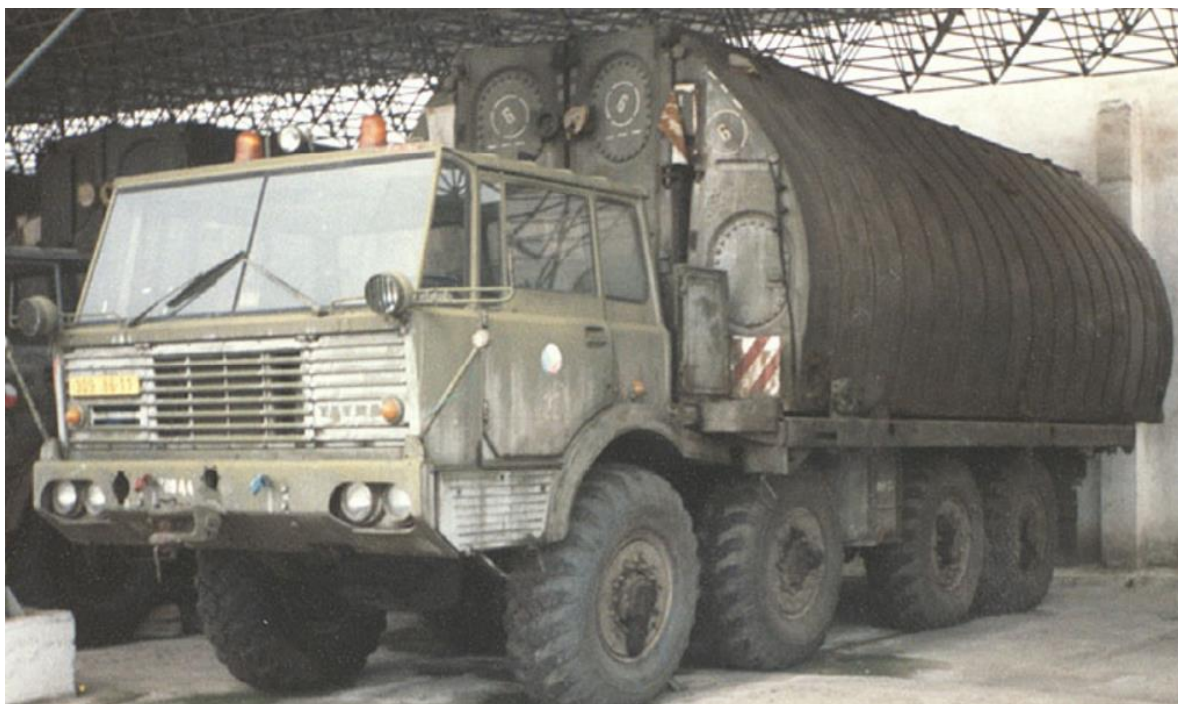
Pontonová mostová souprava PMS [60]

**Pontonová vojenská souprava PMS** je vojenský technický prostředek, který má podobný charakter jako plovoucí most. K tomu mu slouží kontinuální plovoucí podpěry a mostovka, kterou tvoří uzavřená paluba pontonu. Tato souprava je určena především pro vojenské použití. Není vhodné ji používat přímo při povodních, ale lepší variantou je použití po opadnutí nebezpečné vody [23]. Mohou sloužit například při odstranění následků povodně, nebo pokud je místo odříznuto od možnosti zásobování. Když voda opadne, mohou tyto pontony sloužit i jako náhrada poničené spojnice břehů, aby se zásoby nebo pomoc dostala k lidem, kteří to potřebují. Provádí se cvičení, při kterém vojáci a ženisté musí postavit přemostění. Bude-li příkladem šířka vodní překážky na řece 151 metrů, je vypočítáno, že délka mostu musí být 146 metrů. Proto vojáci spojí 20 říčních pontonových dílů, ke kterým je potřeba i dvou břehových pontonových dílů k lepšímu přístupu na pontonovou soupravu. Pro postavení těchto pontonů je nutná manuální zručnost, přesnost a zejména fyzická kondice vojáků [24].

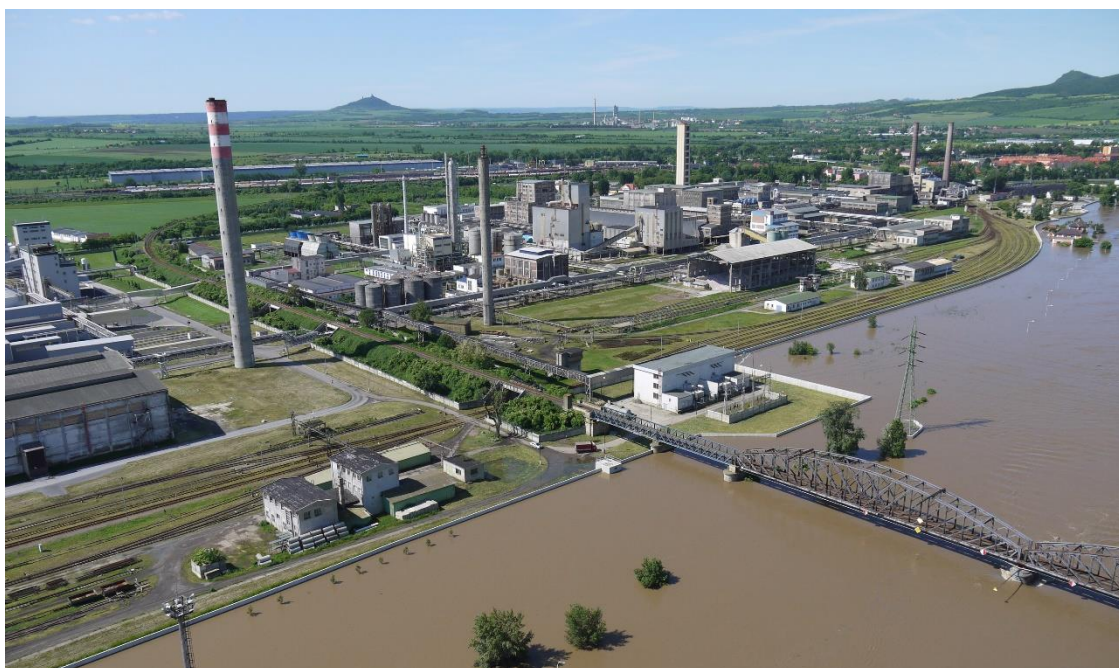
Efektivita PPO v roce 2013 u Lovochemie, a.s. - poskytl Ing. Lukáš Landa (Povodí Labe)

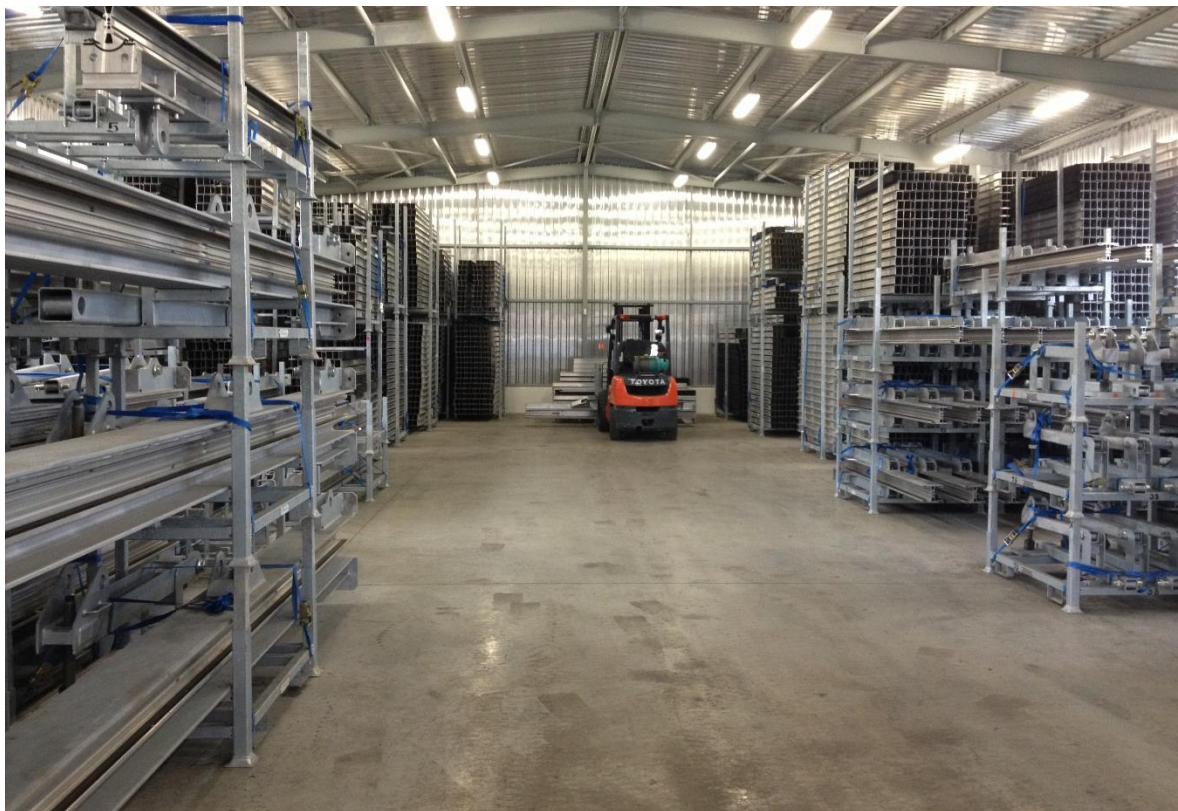
Sklad Lovochemie, a.s. mobilního hrazení - poskytl Ing. Lukáš Landa (Povodí Labe)

hrazení, které se nachází ve skladu uprostřed Lovochemie, a.s. Dále může být zjištěn nedostatek PPO z důvodu krádeže nebo nespolupráce s vlastníky pozemků, na kterých PPO musí být propojena.

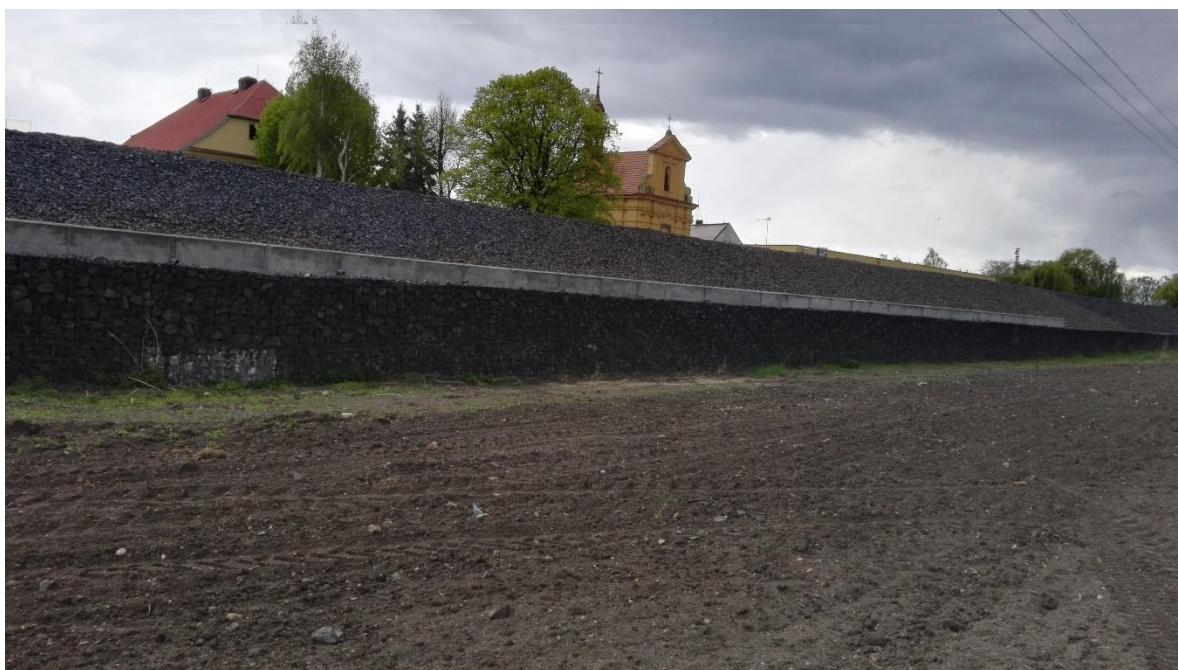
Kamenná hráz Lovosice (Prosmyky) - zdroj vlastní

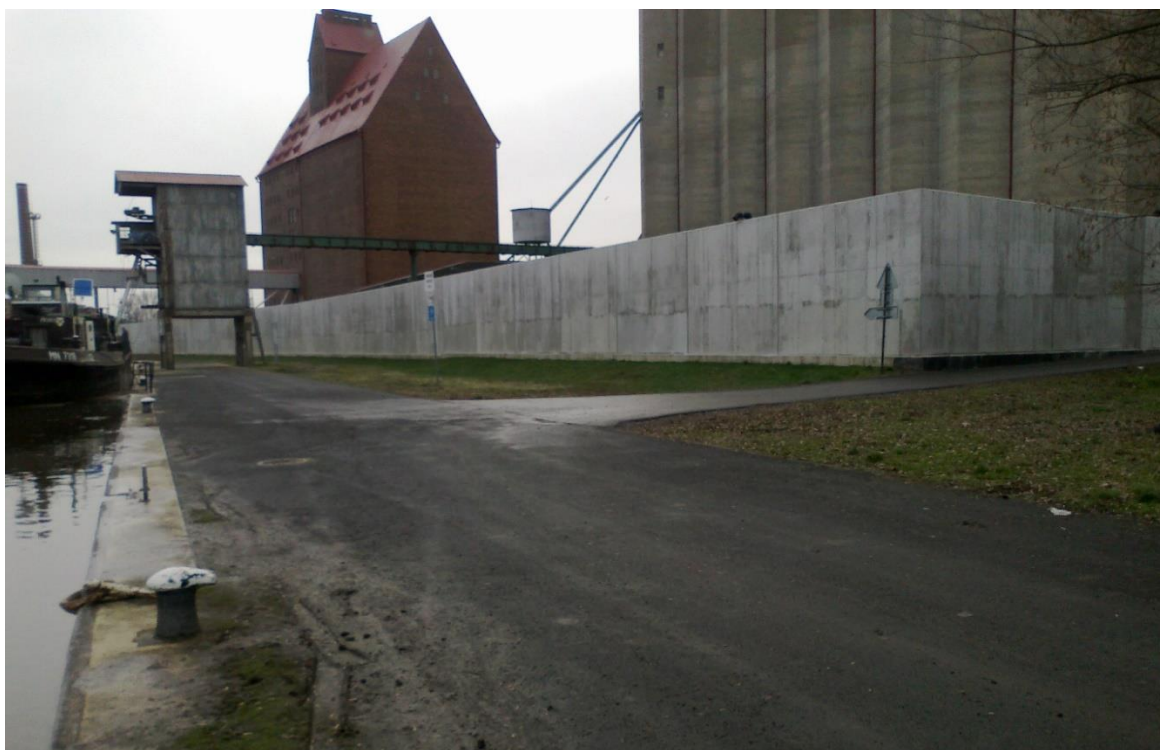
Nejvyšší pevná zeď u Lovochemie, a.s. - poskytl Ing. Lukáš Landa (Povodí Labe)

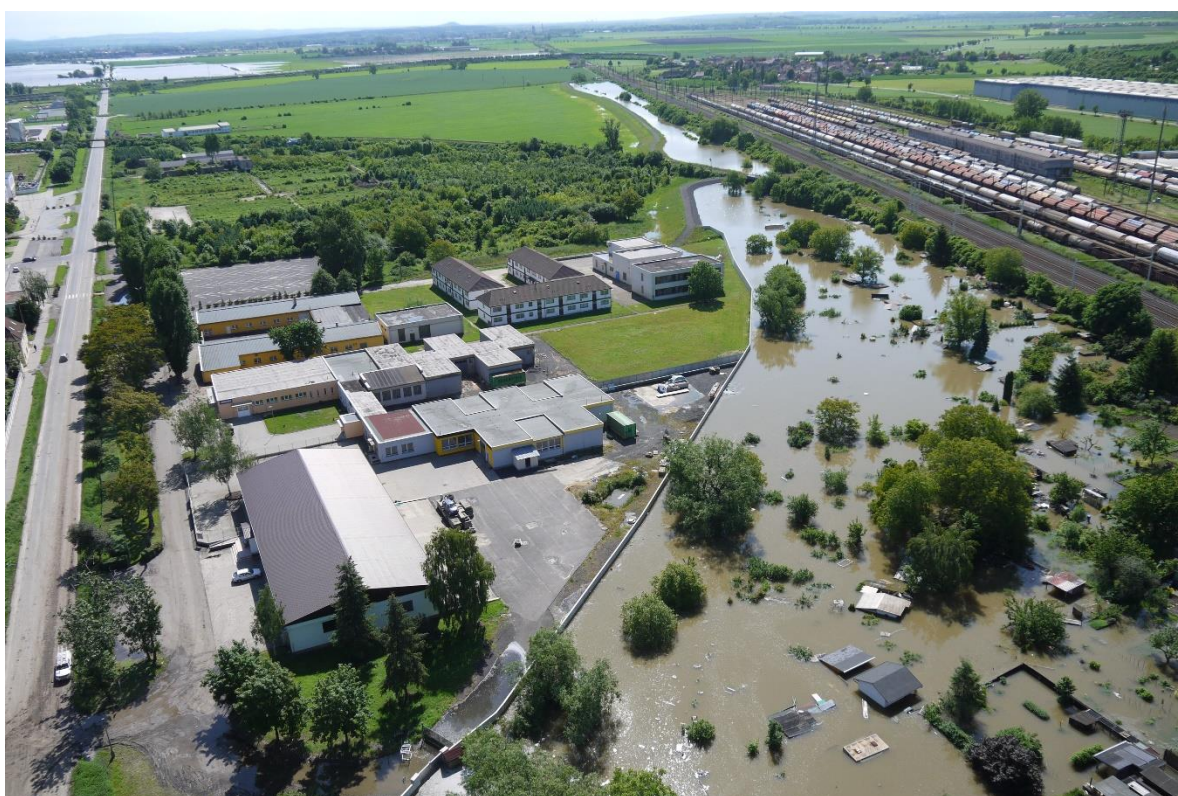
Efektivita PPO podél Modly v roce 2013 - poskytl Ing. Lukáš Landa (Povodí Labe)

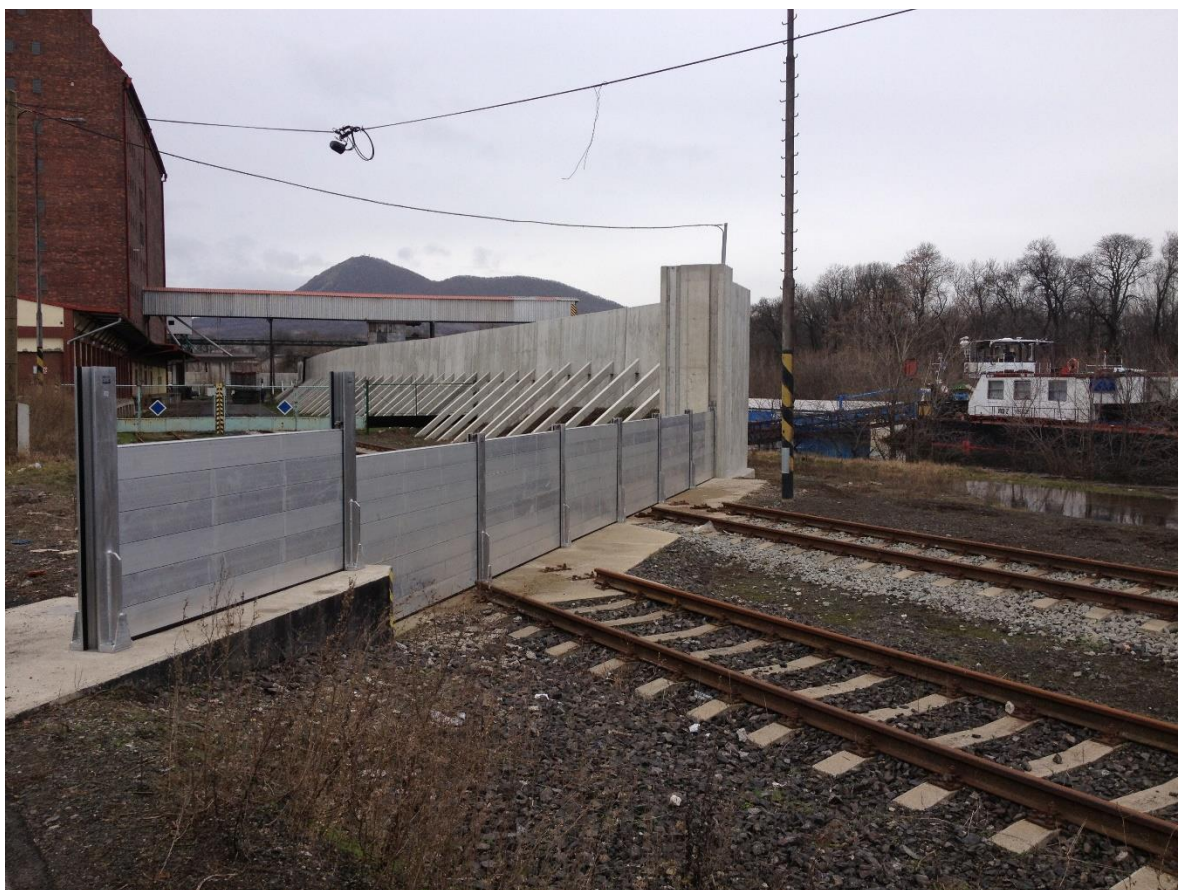
Mobilní hrazení přes železniční trať - poskytl Ing. Lukáš Landa (Povodí Labe)

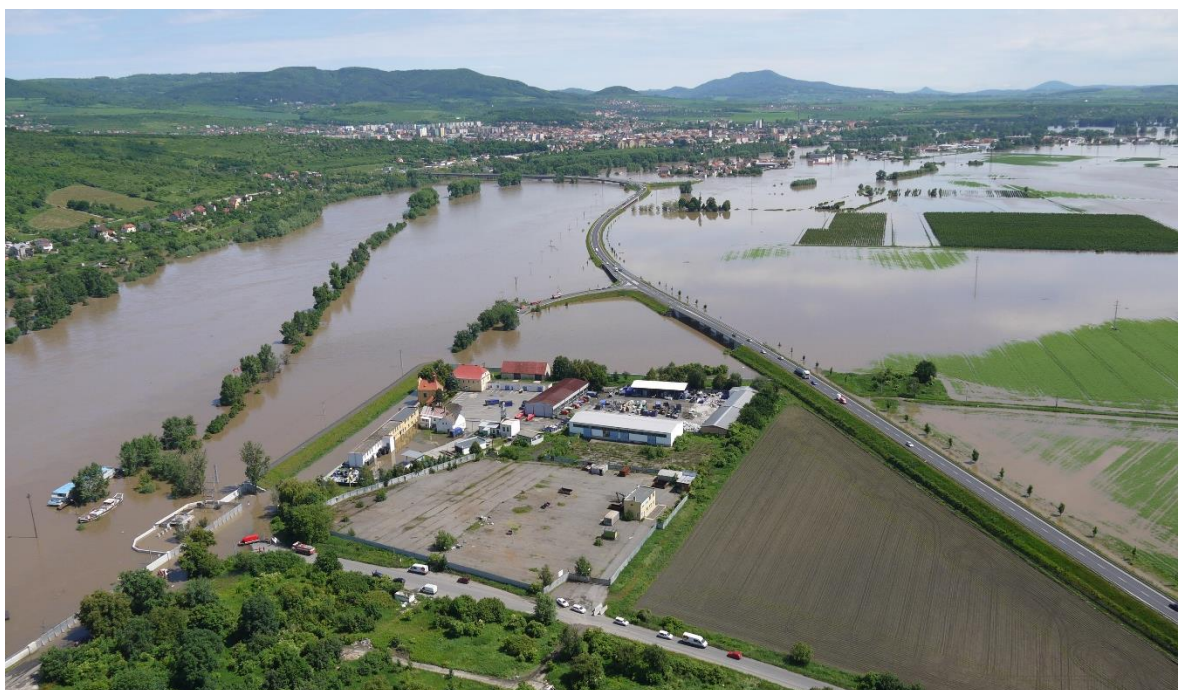
Řízený rozliv při povodních v roce 2013 - poskytl Ing. Lukáš Landa (Povodí Labe)
